Zusammenfassung

Die RWE Eurotest GmbH führte eine Kurzschlussprüfung mit 31,36/100 ms an einer starren, isolierten Erdungsdurchführung vom Typ GE-D-100-M16 der Firma UGA SYSTEM-TECHNIK GmbH & Co. KG nach Vorgaben des Auftraggebers durch.

Typ: GE-D-100-M16 (Siehe Anlage01)

Hersteller: UGA SYSTEM-TECHNIK GmbH & Co. KG

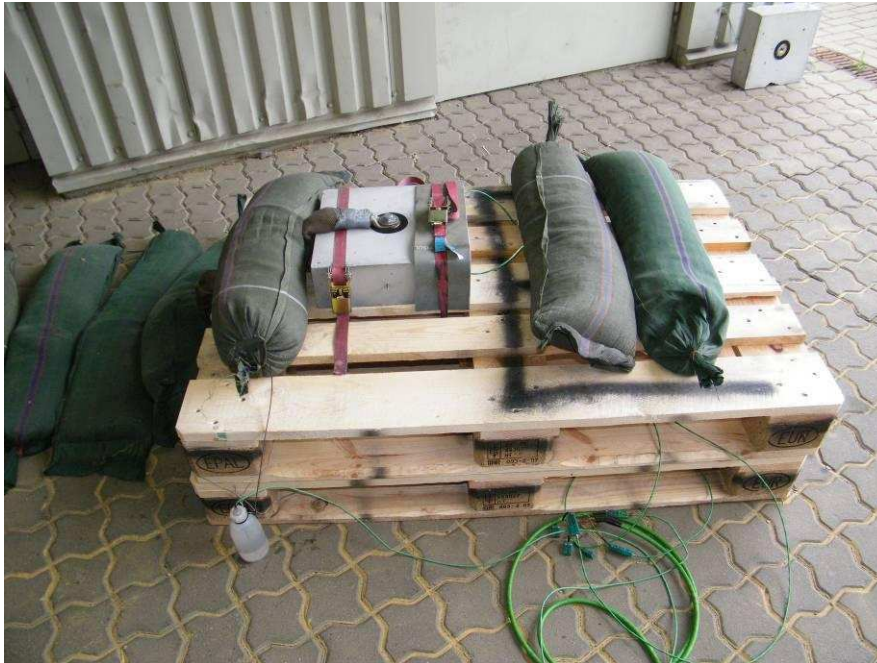
An einer starren, isolierten Erdungsdurchführung vom Typ GE-D-100-M16 wurde eine Kurzschlussprüfung mit 31,36 kA/100 ms durchgeführt. Der Prüfaufbau ist in Bild 1 dargestellt.

Bild 1: Prüfaufbau

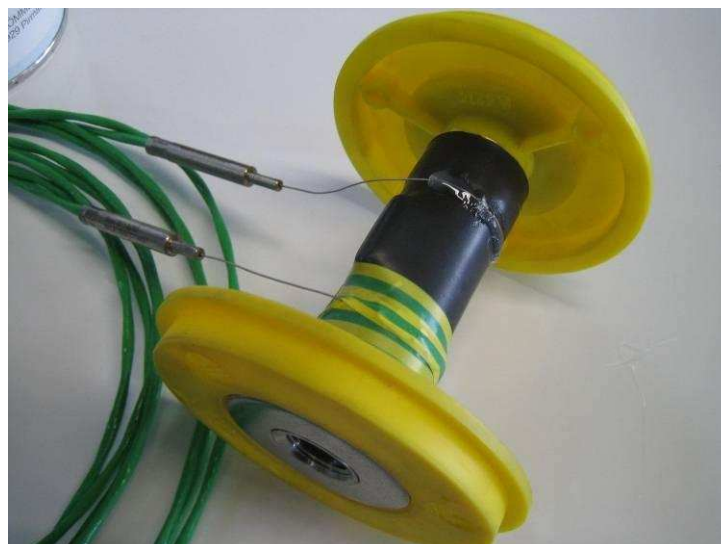
Für die Temperaturmessung wurden vom Auftraggeber zwei Thermoelemente auf der Isolierung des Prüflings angebracht. Anschließend wurde der Prüfling in Beton gegossen (Siehe Anlage 04).

Bild 2: Lage der Thermoelemente

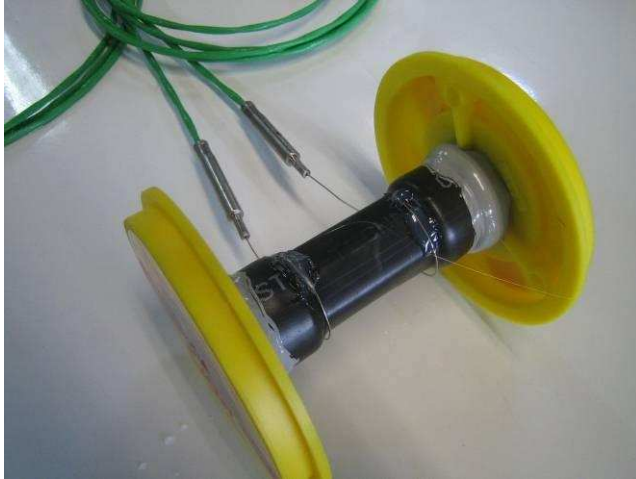
Bild 1: Erdungsdurchführung mit Thermoelementen

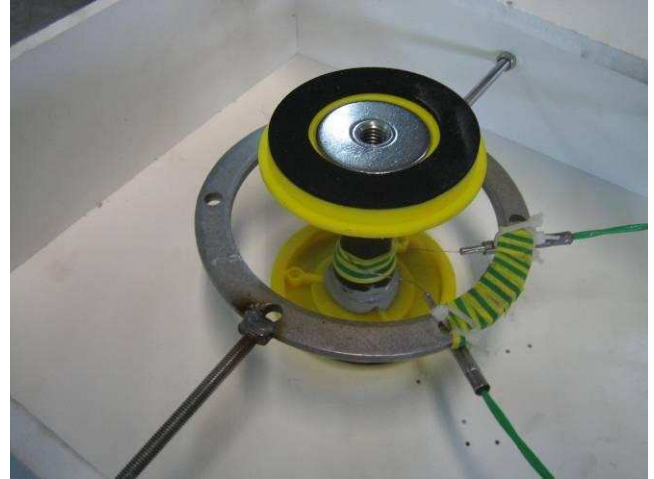
Bild 2: Prüflingsaufbau beim Auftraggeber

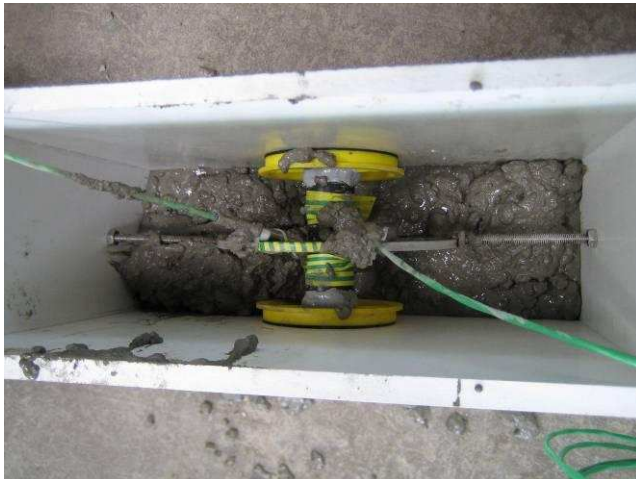
Bild 3: Prüflingsaufbau beim Auftraggeber

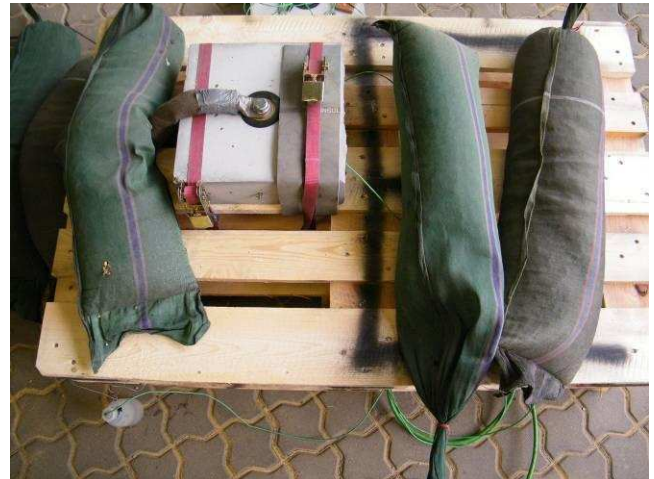
Bild 4: Prüfaufbau
